ESPECIAL INGENYERIA: REHABILITACIÓ PONTS  
 REHABILITACIÓ DEL VIADUCTE DEL LLOSER D'ENCAMP

# Augmentar la vida de l'estructura

**OBRA:** Rehabilitació del Viaducte del Lloseta d'Encamp  
**PROMOTOR:** Ministeri d'Ordenament Territorial  
**PROJECTE I DIRECCIÓ D'OBRA:** SUPORT E.C.S.A.  
**CONTRACTISTA:** COPSA

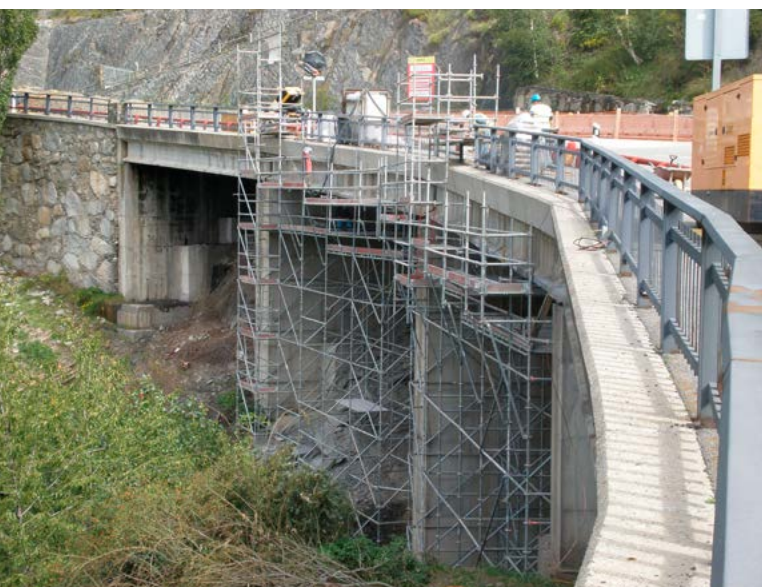
>>> Vista general del viaducte amb les bastides pel desenvolupament dels treballs de rehabilitació

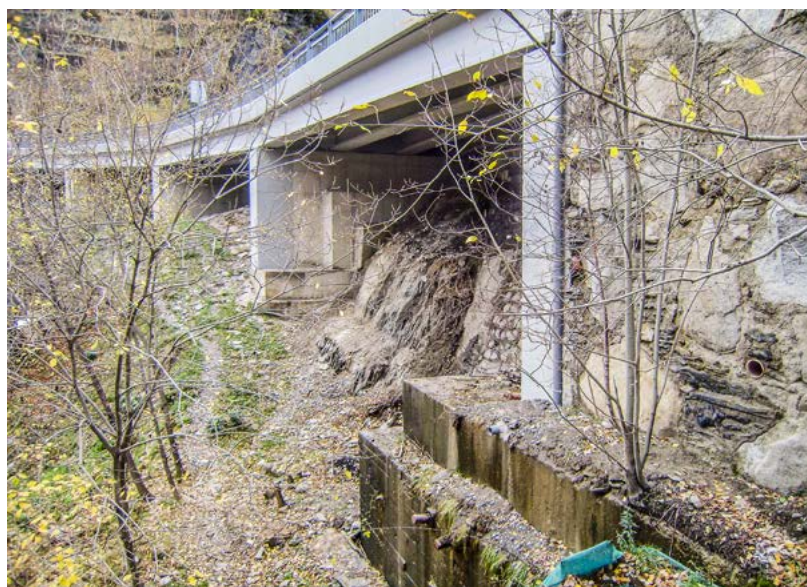
>>> Viaducte amb la rehabilitació efectuada

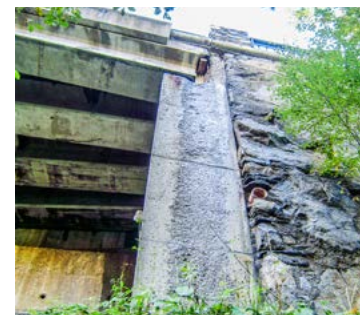
1. Suport de bigues abans de la reparació, on s'observa l'erosió que ha patit el formigó amb el pas del temps

Amb el pas del temps i l'alta presència d'humitats en aquesta zona, diversos paraments de formigó del pont, havien sofert una erosió i per tant resultava minvada la durabilitat de l'estructura. Amb l'obra de rehabilitació, s'ha corregit aquesta deficiència i s'ha restablert la protecció per augmentar la vida útil de l'estructura.

Per fer-ho possible, s'han sanejat els suports amb un sorrejat d'arena, s'ha executat passivació d'armadura en les zones necessàries, s'ha restituit geometria dels suports amb morters de reparació 'tixotròpics' i finalment s'ha incorporat una capa de pintura impermeabilitzant a base de resines acríliques.

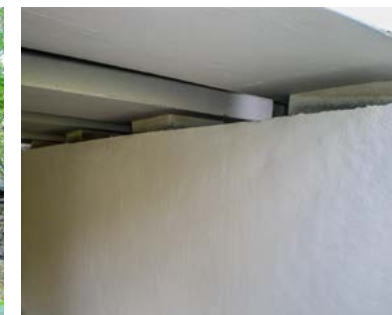
2. Suport ja reparat amb morters de reparació i pintats amb una protecció impermeabilitzant amb resines acríliques, que preservará el suport de formigó.

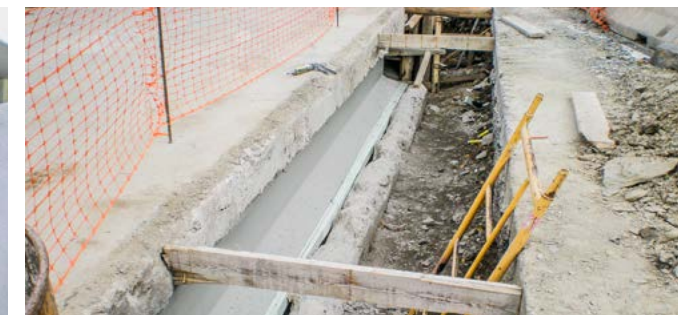
3. Zona adjacent al mur interior i que s'ha enderrocat per reparar la biga més propera. Una vegada reparades les bigues s'ha restituit el mur.

Per a millorar el drenatge i l'estanquitat, s'ha descobert l'extrem ocult del tauler

per arribar a sanejar i reparar aquestes zones de difícil accés.

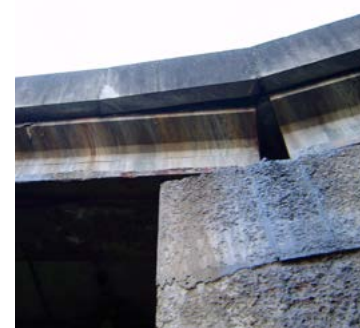
S'han executat reparacions a les imposts laterals del viaducte, que han sofert l'agressió de l'aigua amb sals fundents, procedents de la voravia superior. El 'modus operandi' de rehabilitació, ha estat el mateix que s'ha efectuat en les reparacions de les bigues i cap ponts.

4. Lateral del viaducte, on s'observa el mur carregador, les bigues prefabricades i la imposta erosionada per les sals fundents.

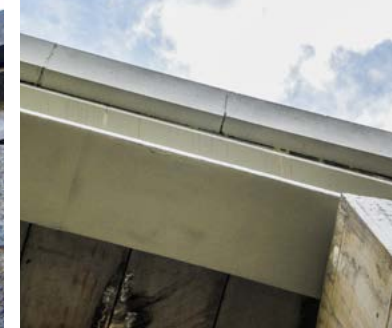
5. Lateral del viaducte ja reparat i protegit amb pintures impermeabilitzants.

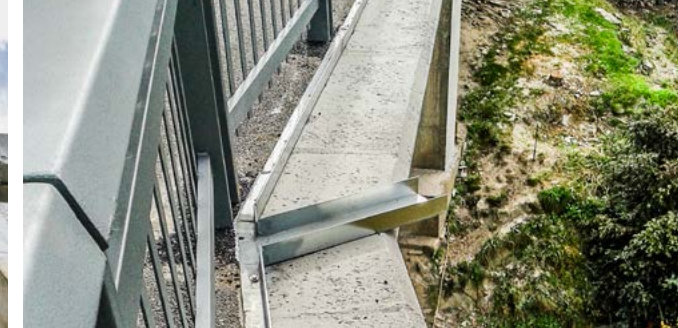
6. Perfils de canalització de l'aigua d'escorrentia amb evacuacions directes al buit.

S'han augmentat els punts de captació i evacuació d'aigua superficial, i col·locat perfils de canalització per evitar que les

aigües d'escorrentia arribin al lateral de l'estructura.
